VOLET III

ETAT SANITAIRE

ANALYSE DES MACONNERIES

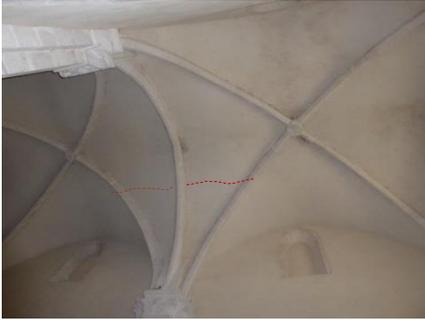
Bon état général des croisées d'ogives- légère fissure autour du doubleau entre 1ere et 2e travée

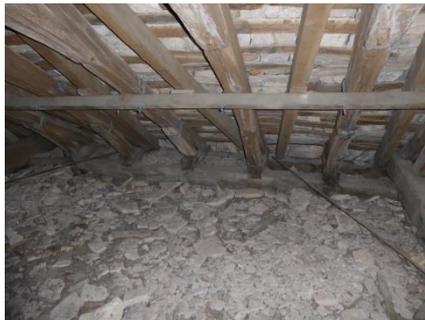
2e travée de la nef- patins sortis de leur assemblage en queue d'hirondelle et surcharge du cailloutis sur la croisée.

Ces mouvements peuvent être dus à la dilatation du bâtiment, créant des fissures de « respiration » sans gravité, mais l'examen de la charpente a montré le décrochage en pied des patins indiquant une poussée ancienne de charpente combinée à la poussée contenue des voûtes, sur le gouttereau haut de la nef, qui peut être la cause de la fissuration. Il n'est par contre pas constaté de glissement des entrails, par ailleurs noyé dans le remplissage des voûtes. Ils remplissent donc leur office de tirants formant pinces par le poids de la charpente pour contenir les voûtes.

La deuxième croisée d'ogive de la nef est largement sollicitée par le poids du remplissage la chargeant probablement plus que nécessaire, le tas de charge étant effectué sur la clé et non en régulation sur le tiers inférieur, et débordant en les noyant le plan des entrails. Un allègement avec précaution combiné à la pose de témoin, sur une longue période pour ne pas changer brutalement l'équilibre actuel, devra être envisagé.

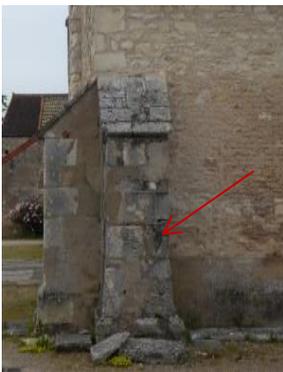
Contrefort avec pierres d'angle en délit gélives, écornures et reprises en ciment

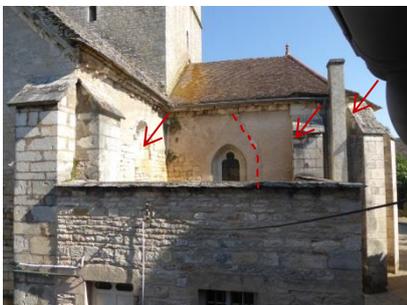
Chœur Sud- enduit ancien, pierres de corniche non reprises, fissure de tas de charge sur la baie modifiée
Tête de contreforts éclatés ;

Par contre une fissure de tas de charge est visible sur le chœur, déjà affaibli par ses contreforts aux maçonneries perturbées, au-dessus du toit de la sacristie. Elle montre l'ancienne baie en berceau, et son remplissage coupé par le reprise de la nouvelle baie en symétrie de celle du Nord, avec un affaissement de corniche.

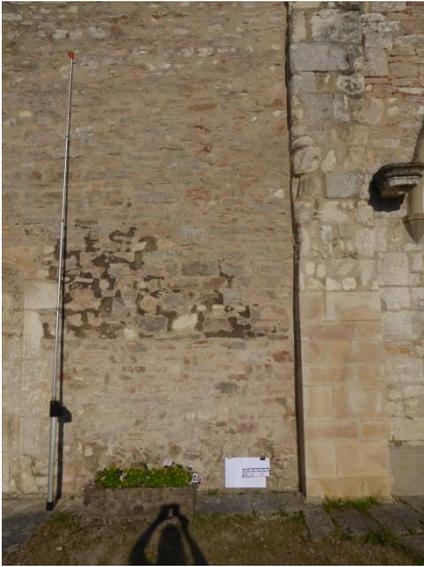
Façade Ouest- haut contrefort Nord à pierres arrondies- moellons éclatés par un incendie faisant éclater l'enduit après les remontées capillaires causées par l'enduit ciment aujourd'hui supprimé

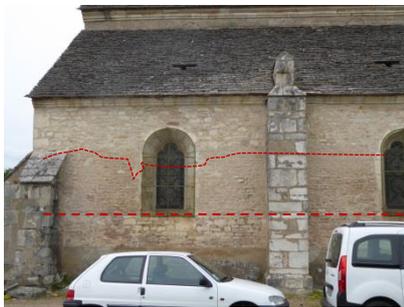
Façade Sud- rehausse visible de la façade- 2 natures de pierre sur les contreforts gothiques pierres roussies et éclatées en sousbassement

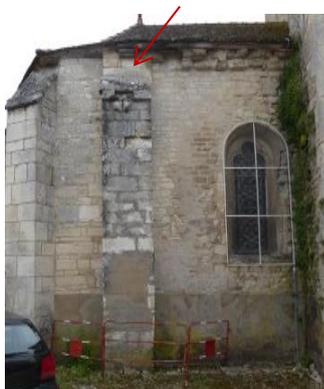
Façade Nord du chœur- tête du contrefort éclatée au gel et perte de matière. plinthe ciment conservée

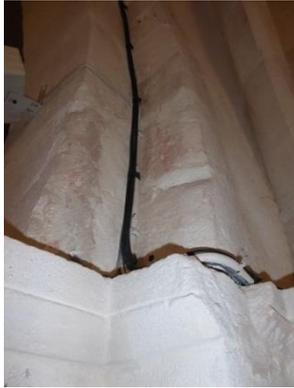
Arcature de la nef- pierre d'origine roussie et éclatées aux angles, s'arrondissant, et reprise badigeonnées des moulures du tailloir aux angles nets

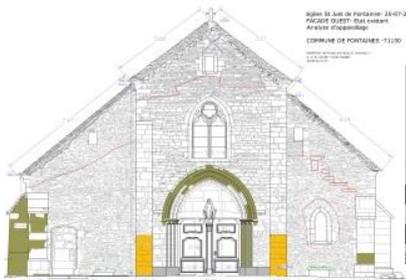
Relevé appareillage de la façade Ouest- rehausse (avant 1701 ?) des bas-côtés visible dans les changements d'appareillage.

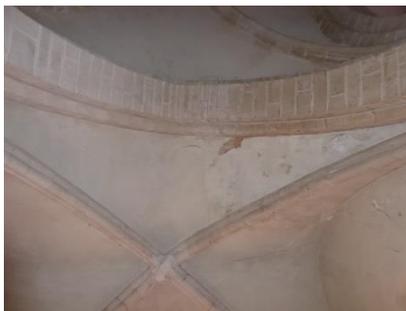
Dégradations des enduits contre l'arc triomphal dans le chœur, amenant des chutes de matériaux humides sur l'autel.

Les premiers travaux pour pérenniser l'édifice concernent le couvert du chœur où des infiltrations dégradent les enduits des voutains au-dessus de l'autel, remettant en cause sa dignité et sacralité, et humidifient les bois des stalles.

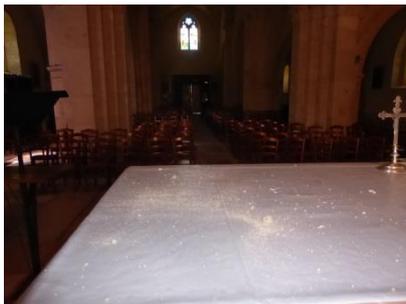
Les causes des dégradations et de fissurations des voutains sur l'autel sont donc à rechercher du côté de la couverture, l'hypothèse d'éclatement par tension ou pression de la plaque d'enduit en cours de chute contre le doubleau étant contredite par l'humidification de la chaux, et par les boursouflures entre fissures.

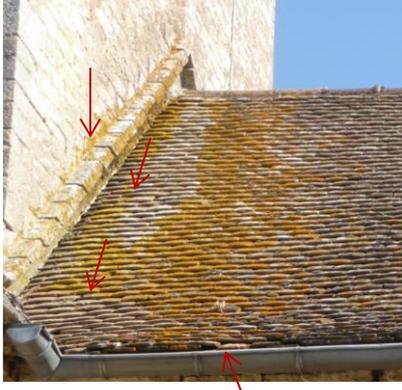
La première observation du couvert montre un coyautage important, voire excessif sur l'extension à l'Est et un emmoussement important contre le clocher par le ruissellement important depuis la couverture pyramidale haute, avec une tranchée de lessivage de plus fortes chutes. Il est à noter que le solin en pierre semble manquer de joints. Des zones avec bris de tuiles en limites des mousses sont visibles.

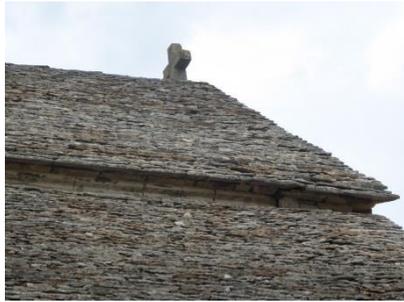
Bas-côté Nord, léger affaissement, mousses et casses visibles- la nef en état correct, le haut des bas-côtés en état moyen est à réviser, le solin est fissuré et les laves supérieures en état de glisse

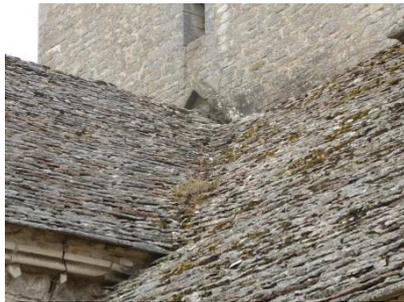
Noue ronde de pénétration peu négociée- fort emmoussement et casses

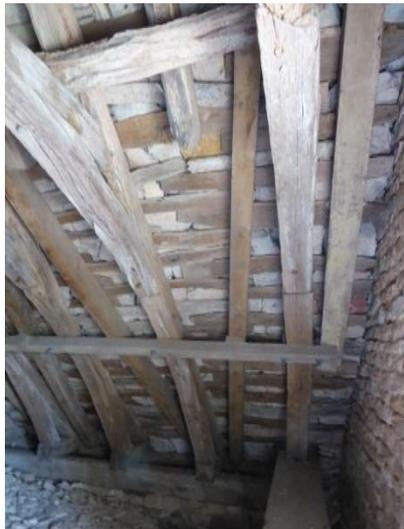
Sous face Nord de la nef- chevrons de renfort de contreventement-et d'espacement- lattes de voliges non croisées sur chevron- entraxe sup. à 40cm

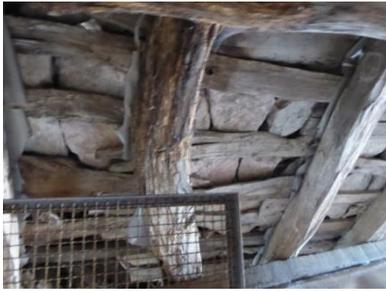
Les lattes d'origine sont souvent insuffisantes à retenir le glissement possible des pierres de doli et des chevrons sont mouillés.- Transept Nord.

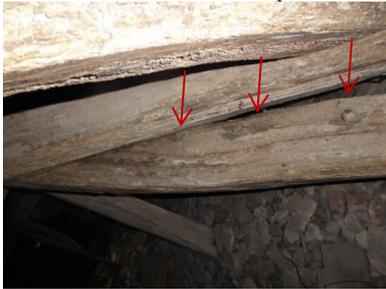
Trous de chevilles du dessus des chevrons visibles dans la pénétration de l'escalier d'accès- pas de renfort du doli dans les noues courbes.

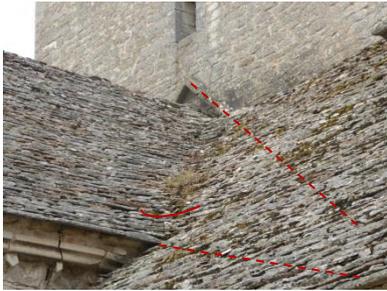
Noue Nord de forme indéterminée, et solin pierre inefficace. De plus la rehausse des bas-côtés est clairement lisible dans leur présence dans les combles ; l'ancienne configuration devant limiter le raccord à un simple adossement latéral sur le sous la corniche du transept.

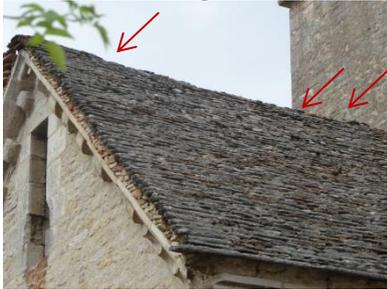
Transept Nord : des manques ou perturbations visibles sur la ligne de faîte.

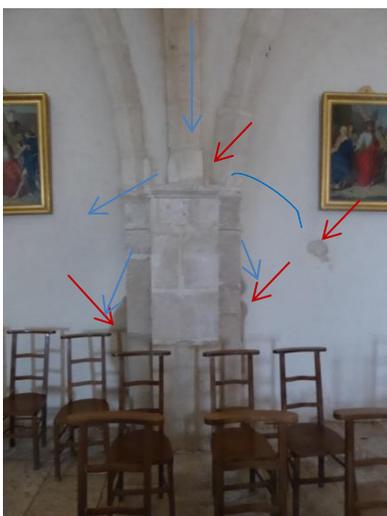
Fuite apparaissant sur les piles et capillarité isolée, en correspondance extérieur avec des cavités, trous de scellement.

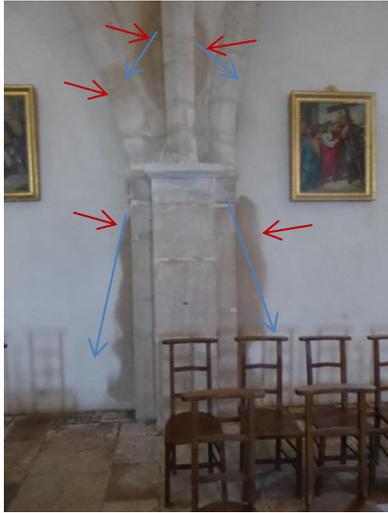
Entre 1^{ère} et 2^e travée Nord- Fuite apparaissant sur les piles et sur le doubleau

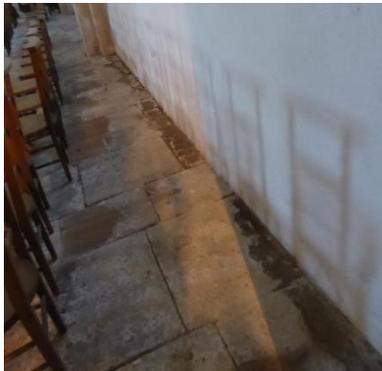
Mur Nord, zones humides sur le sol, mais le mur reste sec (cimenté ?)

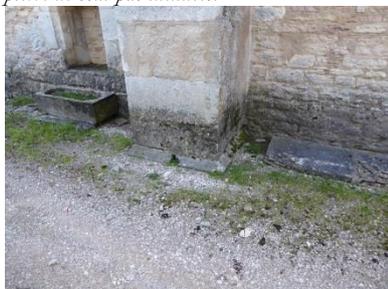
avec la ligne de même hauteur se terminant en ligne blanche caractéristique de remontées capillaires.

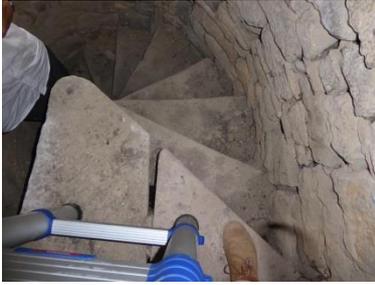
Escalier tourelle- Marches disjointes-

Un autre désordre important est la stabilité de l'escalier d'accès au clocher, de par sa maçonnerie accolée et non liaisonnée à l'angle du chœur et du transept Nord, et dont le noyau des marches présente un désalignement important, induisant un affaissement de certaines marches, ainsi plus solidaires entre elles.

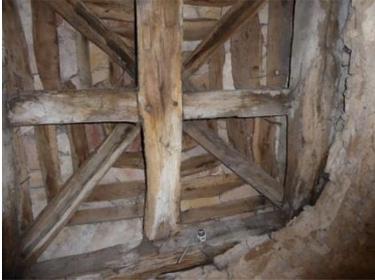
Glissement de la couverture en laves

La charpente et la couverture en lave ayant glissé lors des désordres, elles seront à recalcr dans leur position actuelle, après étanchéification des raccords (ou noues rondes arrière, non visibles) et prévues en provision.

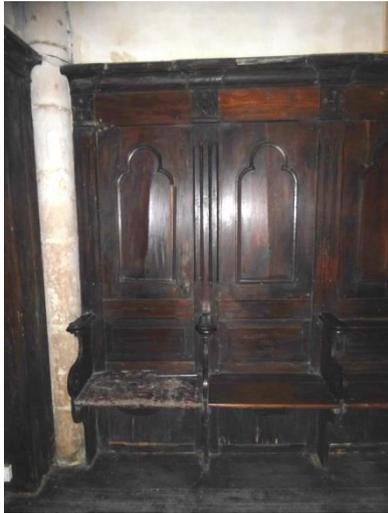
Panneaux hauts gerçés, et attaques xylophages des panneaux bas des plinthes.

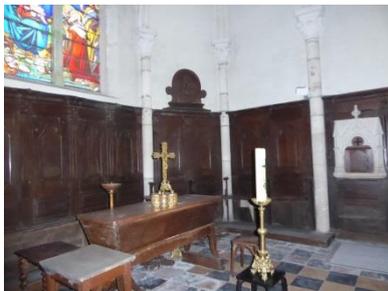
Médaillon haut gerçé angle sud-est

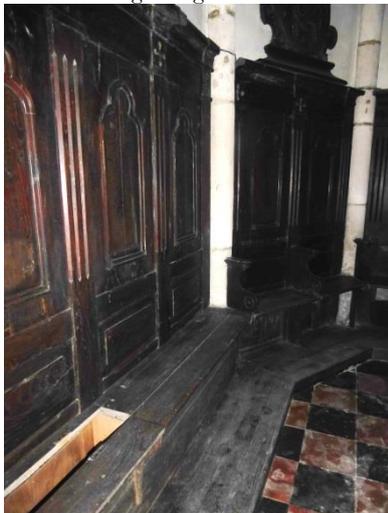
Parties basses des bancs d'œuvre et estrades blanchies et souvent infestées de vrillettes.

L'estrade fortement blanchie par les apports et retrait d'humidité sera à remplacer. Pour les parties inférieures vermoulues, leur remplacement nécessitera la dépose de la travée.

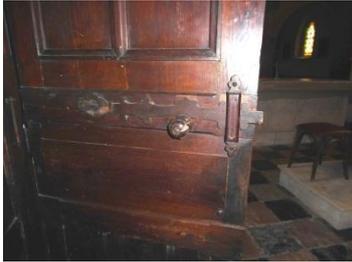
Porte sacristie -La poignée en bois est fendue

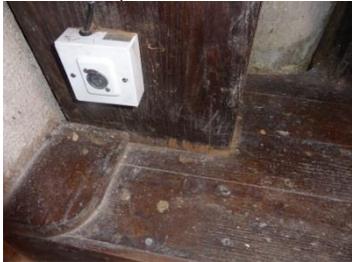
Boîtier alarme ou micro en verrue

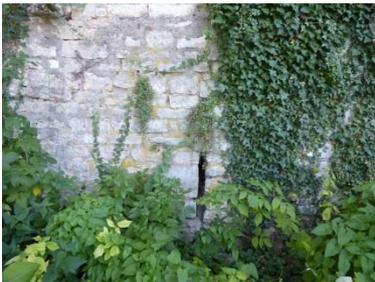
Chantepleures des murs périphériques du site ; l'imperméabilisation des sols, par compactage ayant réduits leur rôle d'arrosage filtré des jardins remplaçant les fossés

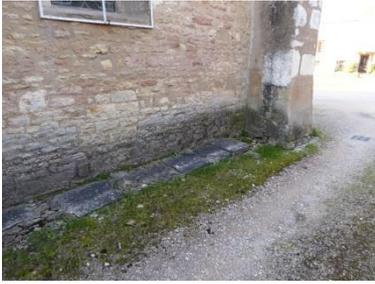
Effet des dalles de pierre posées à plat sur les soubassements tachés par rejaillement, au - dessous, on trouve un cailloutis sur sable

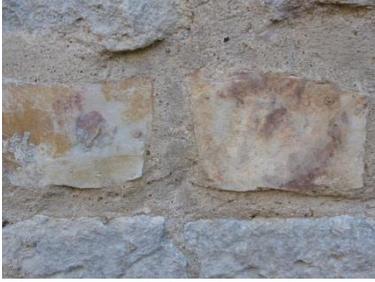
Pierres ayant subi l'incendie, amollissement des angles, rougeurs de rubéfaction.

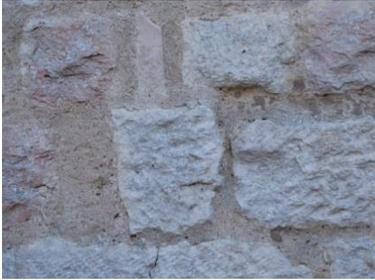
Signe d'érosion dans les traces de pics

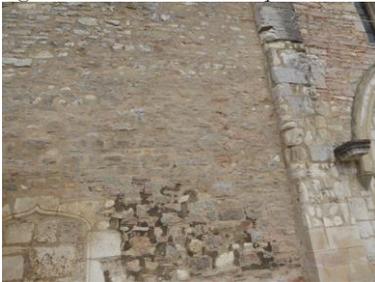
Reprises au ciment gris de zones fortement rubéfiées., restes de gobetis
