VOLET III

ETAT SANITAIRE

ANALYSE DES MACONNERIES

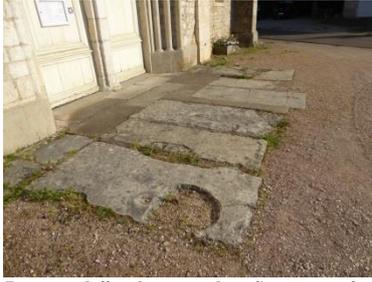
Parvis , dalles de pierre dont l'une se soulève pour permettre l'accès à la crypte

L'accès se fait dans le parvis par le soulèvement d'une dalle de 3 tonnes environ, il est demandé de créer un accès plus aisé pour l'entretien et la surveillance.

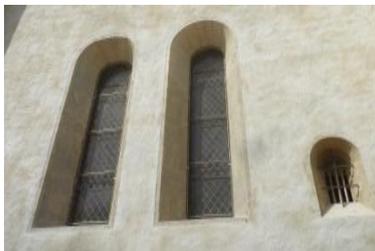
C'est principalement les raquettes grillagées des vitraux qui nécessitent une intervention de correction esthétique importante, posées aujourd'hui au nu extérieur et masquant les baies ; elles seront ramenées dans la profondeur des baies, devant les lancettes, contribuant à accentuer l'effet d'effacement de celles-ci, tout en ajoutant sur le fond gris vert une résille rehaussée des éclats fins du grillage en laiton.

Remplacement des raquettes en fil laiton, et remise en place en retrait

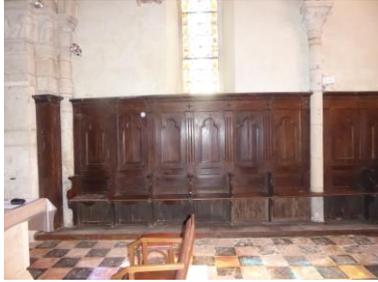
Façades stalles à restaurer

Les deux principaux aspects de leur restauration sont l'éclaircissement des bois encrassés et noircis, et dont la lecture des moulures et décor est annihilée, et la lutte contre leur pourrissement en infestation de champignons et insectes. Le détail des pathologies est décrit dans l'analyse pathologique

L'estrade fortement blanchie par les apports et retrait d'humidité sera à remplacer. Pour les parties inférieures vermoulues, leur remplacement nécessitera la dépose de la travée.

Certaines parties seront à remplacer, des panneaux gercés à recoller, les fissures à remplacer en flipot ainsi que les parties en aubier formant des flaches plus claires, à juger après l'éclaircissement obtenu.
